工程品質常見缺失案例

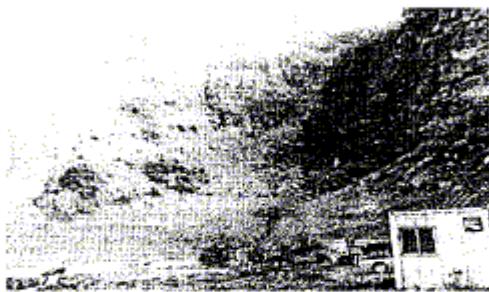
照片一 工程地點：4 段 149 甲線牛奶奶

大規模坡面崩塌產生之主要因素為坡面排水造成沖刷作用、地盤本身造山運動及道路設計規劃不良等，導致坡面解壓，進而造成大規模之邊坡崩塌（如照片一）。於崩塌邊坡坡趾施作型框護坡（如照片二），雖可暫時保持交通順暢，但坡面上型框植生反而造成坡面額外荷重，增加坡面之不穩定性，故於豪大雨來襲時，坡面易造成更大規模之二次崩塌。坡面安全性實有待進一步評估考量。

綜合上述情形，建議針對坡面之地質構造、排水狀況等進行全面性之調查規劃，對崩塌邊坡確實進行整坡工作，並搭配護頂、坡面之截排水工之施作，以解決坡面沖刷問題。對於長期整治成效考慮，應採用生態工法觀念，進行坡面植生復育工作，建議進行打格編繩、垂直草種等植生方法，除可達穩定坡面之效益外，亦可達還給大自然原貌之功效。

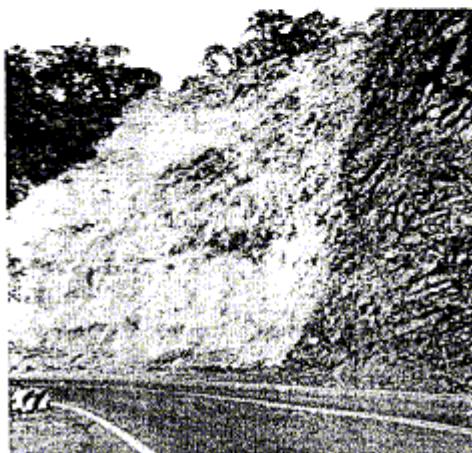
崩塌坡面進行整治時，於工法選擇上，考量自然生態之全面性，除非崩塌坡面本身為岩石坡面，其他整治工法並不適用時，才會選擇噴漿工法進行整治工程（如照片四）。因為噴漿工法不僅會嚴重損害生態，破壞原有植被環境，亦易造成當地生物圈改變，對自然生態之衝擊非常大。然噴漿工法不當使用，易造成許多工程上之問題：

照片四 新中橫噴漿工法現況

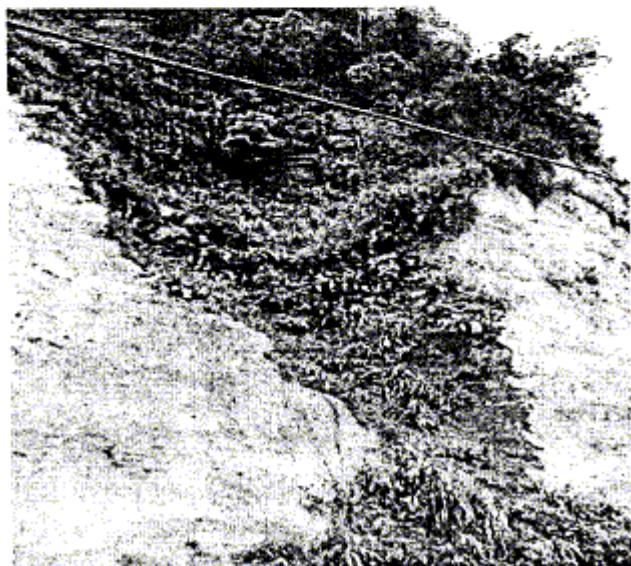
1. 整坡問題：若未確實進行整坡工程，噴漿坡面與原生坡面間之密合度差，易造成二次崩塌。
2. 排水問題：噴漿工法無法確實處理坡面排水問題，且改變坡面土壤涵養水分之功能，易因額外地表滲入水（如降雨），使為改善區域造成更嚴重之沖刷問題（如照片五）。
3. 原生草種問題：噴漿工法無法與原植被配合，交界面易形成弱面，再者，坡面風力影響植物根系，易造成界面碎裂、破壞，易因此造成更嚴重之沖刷問題（如照片六）。

照片六 噴漿工法造成坡面與原植被交界面產生弱面

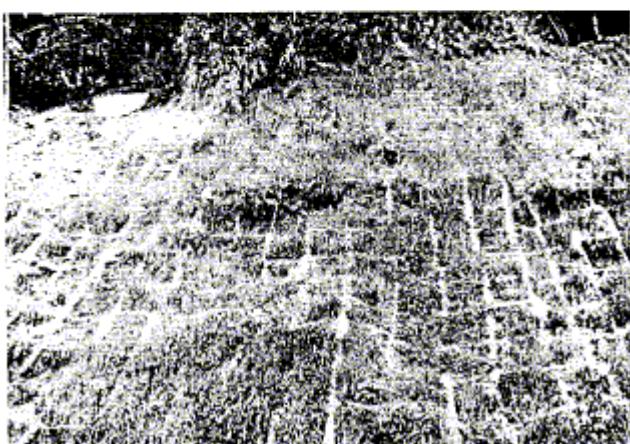
自由型框植生護坡工法採用大量混凝土噴漿、鐵絲網、草種噴播等材料，並搭配使用土釘以達穩定之功效（如照片七）。此工法雖然所需之價格昂貴，但為一具時效性之穩定護坡工法。採用此工法之問題在於多種材料易產生材料與材料間之界面問題，材料界面一多，一旦有水滲入任一界面中，則易導致工法失敗。所以使用型框護坡工法設計時，應考量排水問題，建議可搭配坡面截排水工程，使工法於最短時間內發揮最大之整治功效。此外，型框護坡工法可於設計時改變框格間距，如此則可便較大型植物生長於整治之坡面上，達到恢復原始自然坡面之功效。

截水工程欠缺導致高昂的植栽工程失敗

照片七 型框護坡欠缺排水設計導致植栽工程失敗

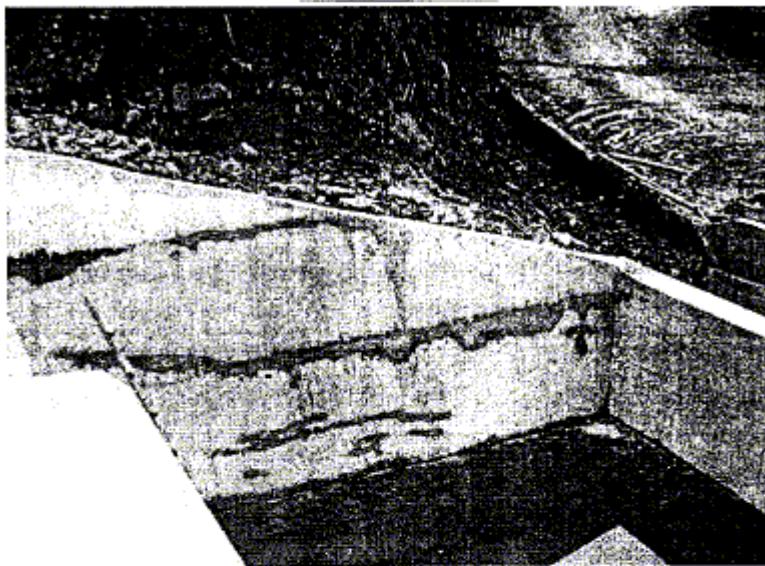
缺失案例：冷縫

冷縫係混凝土澆置時未適當控制澆置之速率，使先澆置之混凝土過度硬化或凝結而無法與新澆置之混凝土黏結。

於熱天或有風之狀況下因高溫及水分消失太快最易發生冷縫之現象。另外抽乏搗實或模板鼓起，致發生冷縫現象。

一、適當擬定澆置計劃，以免先澆置混凝土層再澆置新混凝土前放置太久。

二、加速施工，可增加人力或設備或改用高效率之澆置方法，或消除引起澆置緩慢之瓶頸。

四、如以上各種方法無法避免冷縫發生時應修改或調整澆置計劃。當下層混凝土已相當硬化可能發生冷縫現象時，其補救之方法為再澆置新混凝土之前，先澆置一層與混凝土水灰比相同之水泥漿或按前述澆置前施工縫之表面先作處理。

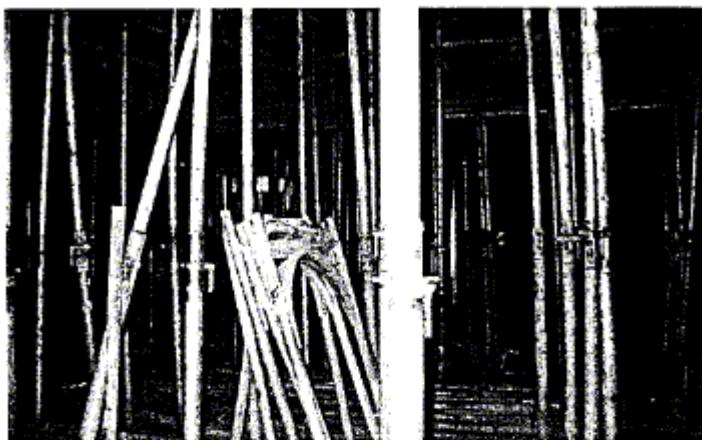
版模支撑未設橫向幫材連結，造成支撐強度無整體性，則極易因灌漿過程之震動而造成個別支撐鬆動，進而造成模板倒塌。

- 1.對於模板之組立，應經由應力計算，依計算結果以瞭解模板所需厚度、貫材所需尺寸、貫材間及支撐間之最大間距等，並依以施作，方能確保施工安全及良好品質。
- 2.版模之組立應有四層樑，即龍板、小格柵、大格柵及支撐共四層。柱、牆板則為龍板、小格柵、縱向大格柵及橫向大格柵四層。

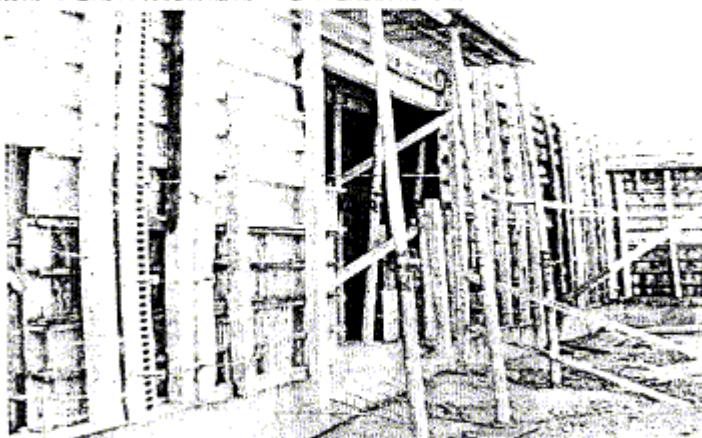
模板組立，以經驗法則施作，未經由應力計算，並僅施作三層模，因而造成模板組立強度或勁度不足，易產生暴模或固勁度之不足，而造成模板異位，增加日後之打擊成本。

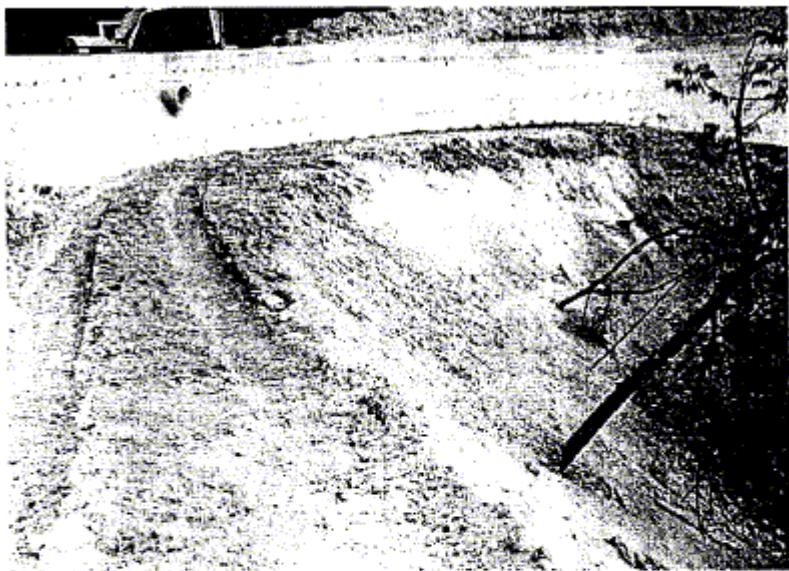
坡地排水溝未施作跌水設施（無尾溝）

溝渠坡度過陡，水流速度超過限制流速，易侵蝕溝底，未減緩流速，消除能量，應於適當地點建造控制落差之構造物，排水溝每隔適當長度及最下游，應視需要設置跌水、側牆等消能保護設施，在陡坡危險地區，視實際需要加設截牆保護，以減緩溝渠中水流流速及動能，減少對渠底之侵蝕並約束流心，造成二次傷害。

構造物設施地點應詳加勘查，注意跌水關係位置，急彎處跌水入口及出口方向，應與上下游流向一致。

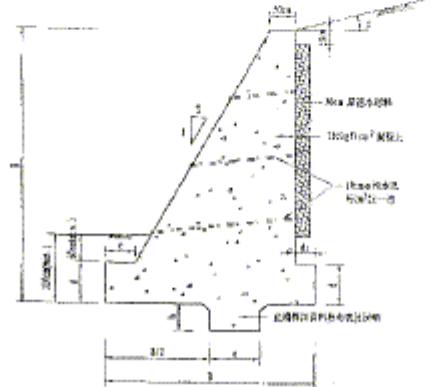
灌水孔與回填土間應有大於 30 公分之級配透水層

排水均應設置洩水孔，挖方坡面平均每2平方公尺設置一孔，填方坡面平均每4平方公尺設置一孔。上下交錯整齊排列，洩水孔之最小坡度應為1:10，並應有導水設施，在洩水孔之進口處應堆砌或石至少30公分厚，以防泥沙阻塞。在溝邊水量多或地下水位高之地區，則應在溝頭蓋特別排水設施，且須隨時注意洩水管排水作用。

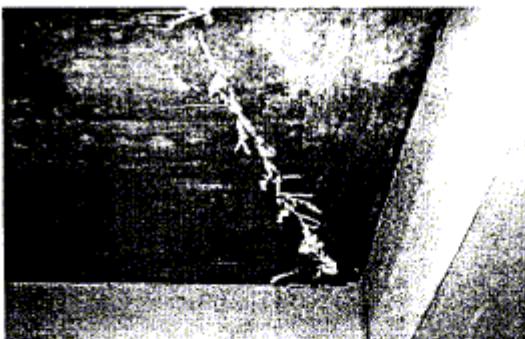
缺失案例：屋頂漏水

1. 屋頂泛水沒有與女兒牆混凝土同時浇製，將來雨水會由接縫處滲入。
2. 屋頂落水管埋設位置錯誤，造成阻塞積水，產生滲水。
3. 屋頂版混凝土施工不良或養護不足，發生裂縫。
4. 屋頂防水層施工不良，或未貼入落水管內壁，或維護不良。
5. 屋頂澆水坡度不良。
6. 過版管未預埋或無止水環，無泛水等設施。
7. 泛水與女兒牆之混凝土應一次澆築，以免產生施工縫隙而滲水，且所有突出物均應施作泛水，並須圓滑而做，不能中斷。
8. 屋頂四周應留設寬約 20 公分之集水溝，以利排水。
9. 落水管應埋於屋頂集水溝內，以利雨水疏排，埋設前應確實測出位置。
10. 落水管等過版管，須於屋頂版混凝土澆築時埋設，不可於事後敲打再埋設，俾免破壞混凝土之防承性。
11. 埋設落水管時，因落水管頭與落水管的口徑必須相同，且屋頂防水層必須貼入管內，所以屋頂版混凝土澆築前，落水管應先予擴口，方能容納，開口處管緣應磨圓滑，以免割破防水層。
12. 防水層底部之整體粉或水泥砂漿刷均須平順，且應等底部之粉刷乾燥後，才可鋪設防水層，以免產生膨脹破壞。
13. 整體粉光之屋頂版，因其泛水下之垂直面底無法做大圓角，故雖泛水下垂直面邊，須留 30~40 公分寬於澆築混凝土時，表面降底 1 公分，以供 1:3 水泥砂漿粉刷做大圓角。
14. 泛水之作用乃抵擋水沿防水層滲入；泛水下之防水層應貼到頂，且泛水須較壓磚凸出，其下方應粉刷為斜角滴水(鴨嘴)，壓磚一般為 1/4B，若不符實際需要，則改為尺二磚。
15. 油毛氈防水層上應加鋪保護層，亦做澆水坡度。(以結構體施做澆水坡度，須注意不能影響到室內美觀。)

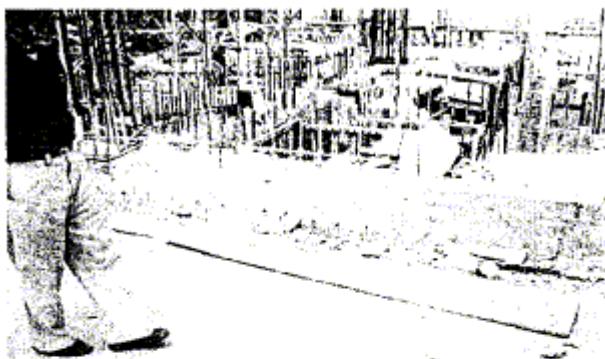
缺失問題：
泛水未與女兒牆同時澆築（二次施工），雨水將由接縫滲入防水層內

9. 泛水與女兒牆應一次整體浇筑，所有屋頂突出物亦應施作泛水，且泛水應整體圍繞不中斷。
10. 泛水下之防水層應貼到頂，且泛水須較壓磚凸出，其下方應粉刷成斜角滴水（俗稱烏嘴）。
11. 屋頂四周應留設集水溝（距女兒牆約 30 公分），以利排水。
12. 落水管應預埋於及水溝內，埋設前應確實測量放樣，不得施作於泛水下，影響壓磚施作及防水層致漏。
13. 屋頂板灌漿前，落水管應先予擴口，以利防水層日後貼入管內時，不致造成落水頭罩無法安裝。
14. 任何穿越頂版之管件，皆應使用過版管，事先預埋，不得事後打鑿。

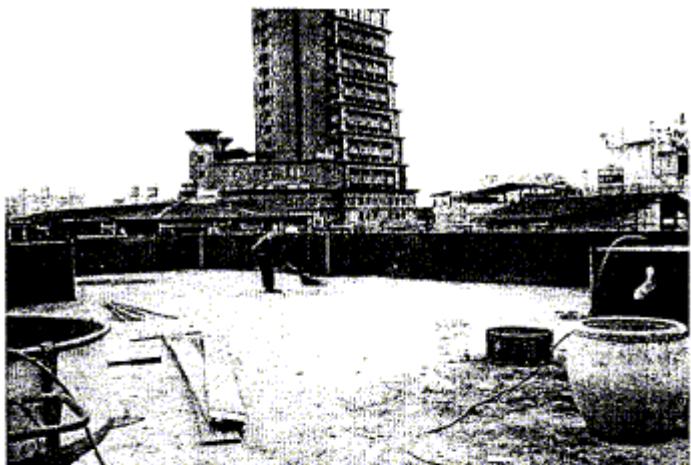
屋頂四周未預留設集水溝，若洩水坡度控制不佳，將造成屋頂之積水。

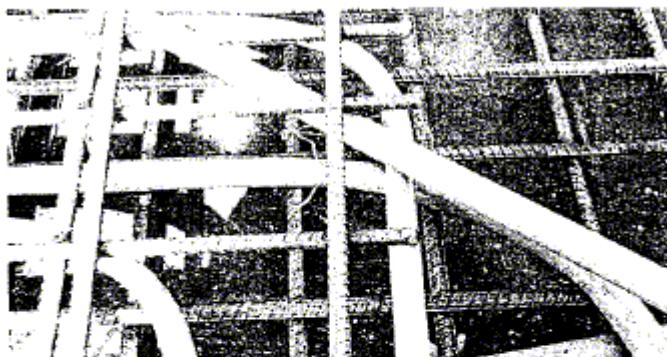
常見之配管缺失，因施工上的疏忽造成管路重疊多層，影響 RC 流量鋼筋保護層不足，產生表面龜裂之現象。

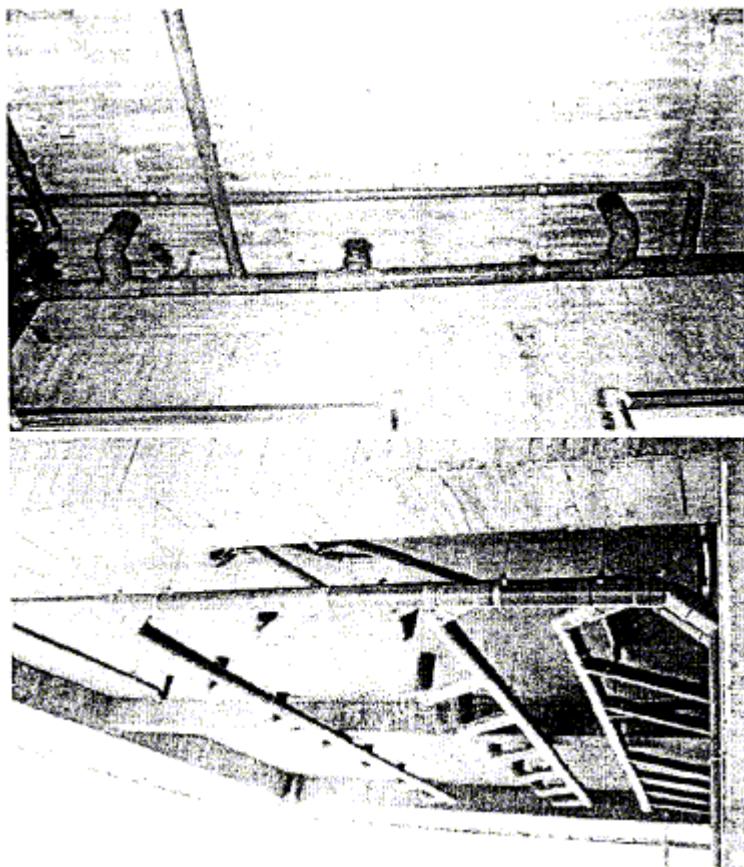
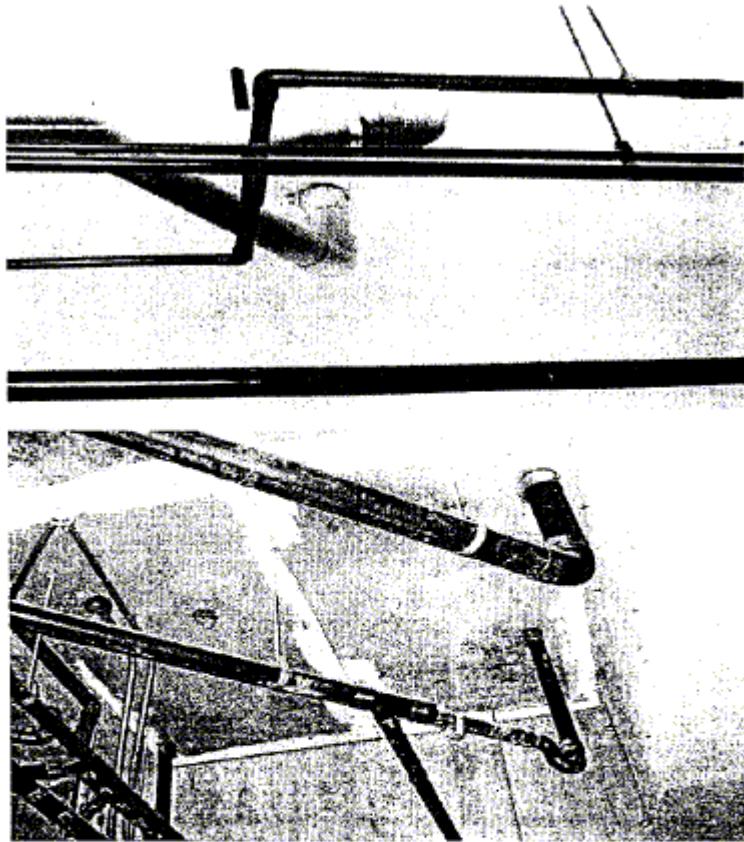
器具排水管與排水橫管銜接管大於四十五度，且排水坡度不足，易造成阻塞問題，且未依規定設置相關之通氣管。

1. 依建築技術規則設備編第三十四條規定，排水立管底端及管路轉向角度大於四十五度處，均應裝設清潔口。故與排水橫主管之銜接，若未設清潔口，則應以兩只 45 度 L 型接頭接入。
2. 另依建築技術規則設備編第三十二條規定，排水橫管小於 75 公厘（含 75 公厘）時，其坡度不得小於五十分之一。管徑超過 75 公厘時，不得小於百分之一。
3. 建築物內排水系統，應依建築技術規則設備編第三十五條規定，設置相關之通氣管，以利排水之流動。

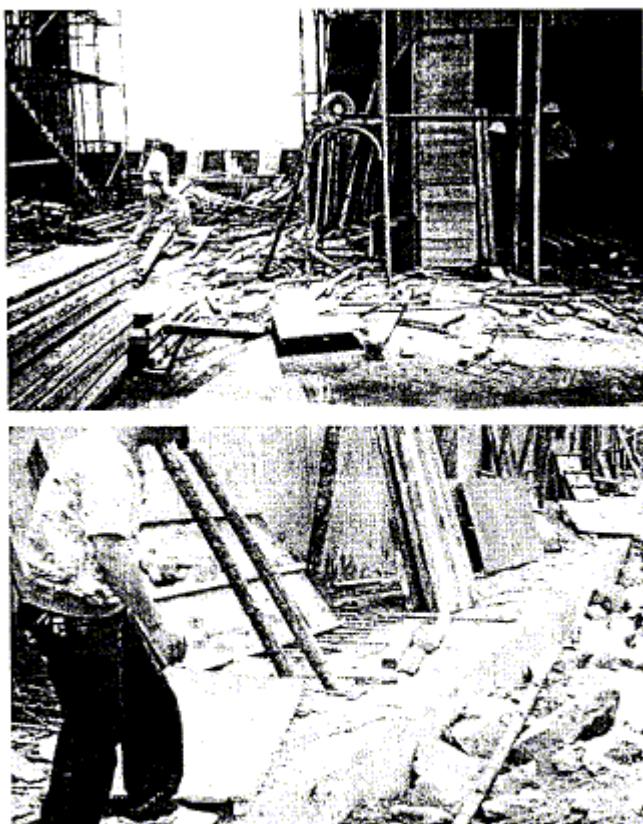
工地於拆模完畢，未即刻加以整理，地上雜亂，易造成施工人員工作阻礙及安全問題。

工地於拆模完畢後，應即刻完成模板整理及保養，予以整齊堆置，並清理地面殘留之鐵釘、銅筋、截切木塊等，以維工地施工安全及環境整潔。
