工程品質常見缺失案例

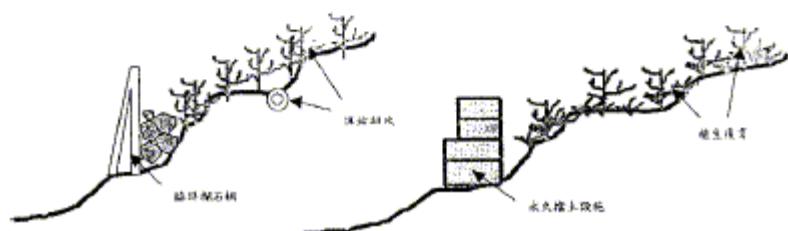
邊坡擋土牆設計長度往往受限於經費預算之編列。故經常造成現地擋土牆長度不足，進而導致崩塌發生集中於未施作之區段（如照片）。然崩塌面整治考量應兼具治標及治本兩方面，但若受限於經費的不足，建議應從治本方面做起。整治前期，應先對坡面進行確切之整坡工作，並配合排水設施，以避免降雨造成之二度沖刷，為確保行車安全，建議可於道路旁加設臨時鋼纜護欄（詳圖一）；整治後期，坡面植生已漸漸復育，建議可將臨時之擋阻設施拆除，於坡趾部分加設蛇籠擋土牆（詳圖二），以確實達到保護坡面穩定及交通順暢之功效。

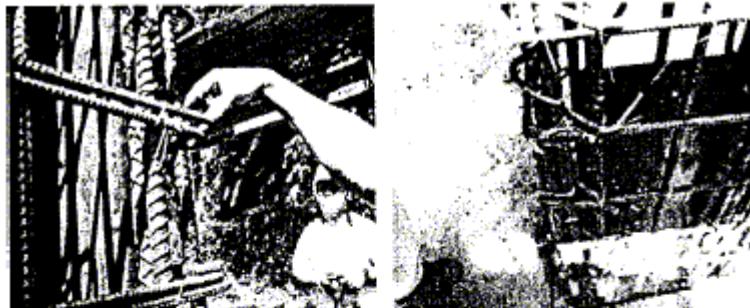
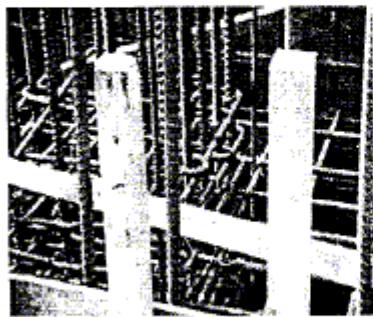
缺失案例：箍筋未依施工規範施工

1. 通過製縫之箍筋可以承擔一部份壓力。
2. 箍筋可以限制製縫延伸及製縫寬度，並可提高製縫面之摩擦阻力。
3. 箍筋限制製縫長度，使混凝土未開裂區域增加，可以承受更大的剪力及壓力。
4. 將主筋與混凝土圍成一體，增加其複合作用，提高斷面之抗剪強度及抵抗軸力強度。
5. 用以圍護及固定受壓構材之非預力主鋼筋及受撓構材之受壓鋼筋，可以提高構材抗壓強度。
6. 防止受壓構材於加載後，主筋發生側向往復而破壞。

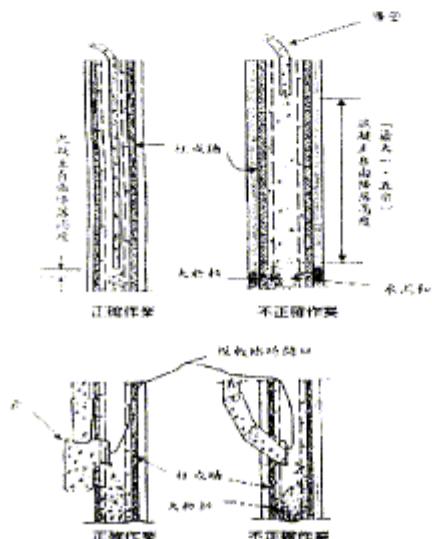
缺失案例：混凝土材料析離

析離 (Segregation) 意指新拌混凝土內各種材料的分離，係由拌合不均所造成，通常是由骨材由水泥砂漿中析離。包括兩種類型：

- (一) 較重的粗粒，沉澱於新拌混凝土的底部。
 - (二) 粗骨材由於混凝土體分離出。
- 析離現象通常均係由於沉澱或震動不當而產生，雖然，析離現象無法藉著試驗，予以定量的描述，但在其發生時，我們可以很容易的由肉眼看出来。而一般造成析離析離的可能因素有：
- (一) 骨材的最大尺寸較大（大於 25mm）及大顆粒的比例偏高。
 - (二) 粗骨材的比重較細骨材高。
 - (三) 細骨材量減少（包括砂或水泥）。
 - (四) 骨材顆粒形狀，由光滑、圓球狀，漸變粗粒不規則狀。
 - (五) 拌合時太乾或太濕。
